事故検証課題別ディスカッション 「地震動による重要機器の影響」 1号機水素爆発解析について

2017年2月

1. はじめに

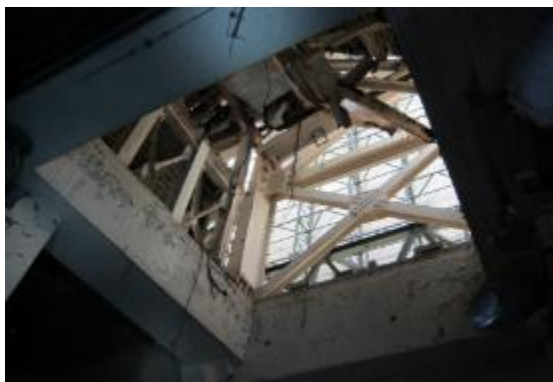
① 機器ハッチ蓋の消失

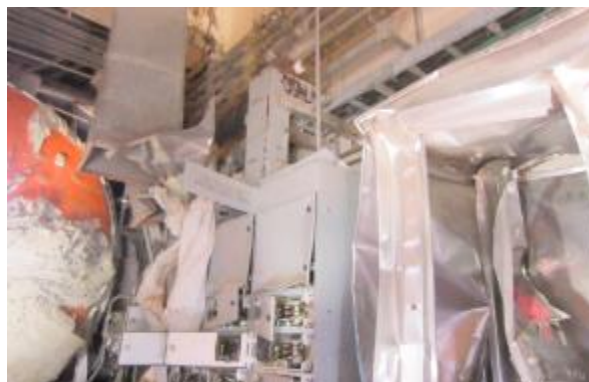
② MCC/仮設トイレの変形

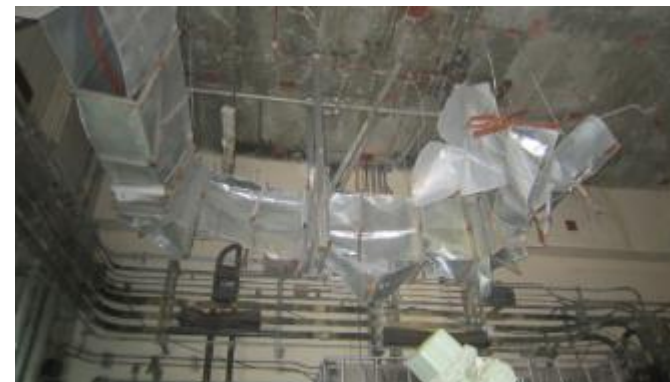
③ 換気ダクトの変形

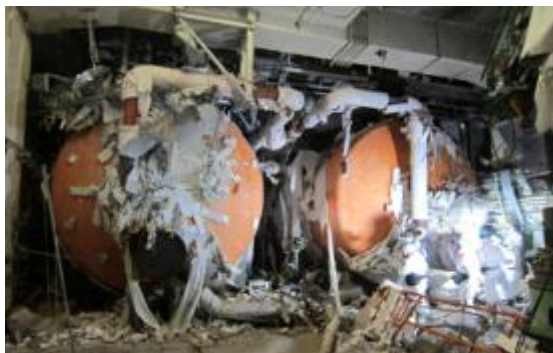
④ ICタンク南側の保温材の剥がれ

- ICタンクの保温材の剥がれについて
 - ICタンク南側に、保温材カバーや保温材がタンク近くに残留しているものがある。
 - 仮に、非常に強い爆風が生じた場合には、剥がれた保温材や保温材カバーは風圧によって相応の距離を移動すると考えられるが、現状はそうになっていないものがあることから、爆風の速度は比較的小さかった可能性がある。

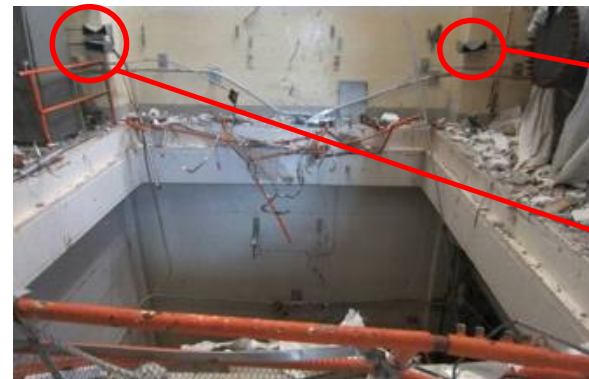
⑤ ハンドレールの損壊

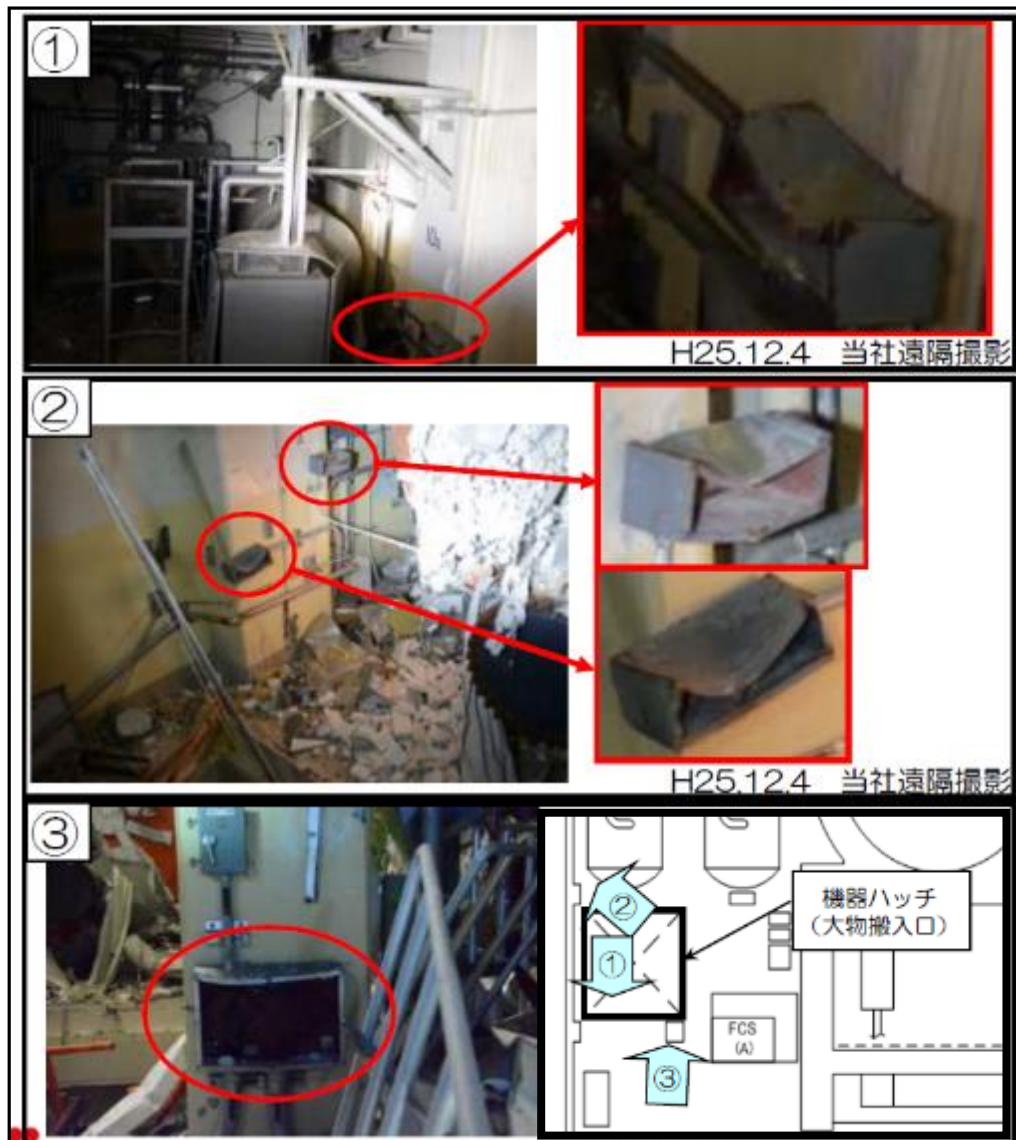
- プルボックスの損傷要因の推定
 - 写真①②のプルボックスは機器ハッチの開口部に隣接して設置されているのに対し、写真③のプルボックスは機器ハッチの開口部に対して柱の陰に設置されている。
 - プルボックスはすべて下向きに変形しているが、柱の影になっているプルボックスの変形は他のプルボックスの変形と比較して小さい。
 - 仮に圧力差による変形であれば、このような変形量の違いは生じにくいと考えられるため、爆風による変形と考えられる。
 - 柱によって爆風の勢いが弱められ、他のプルボックスと比較して下向きの変形が小さくなったと考えられる。
- ➔ 4階機器ハッチ周辺に下向きの爆風が生じたと考えられる。

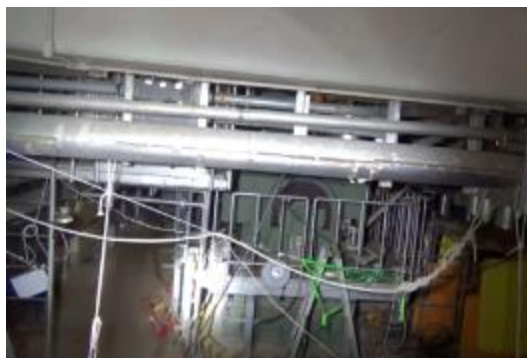
① 3階機器ハッチ北側

3階以下の機器ハッチ周辺の状況（○は薄い構造物に変形している箇所）

- 比較的薄い構造物の変形は見られるものの、その他の構造物の損傷はほとんど見られず、強い爆風が流れ込んだ形跡は見られない。

➡ 3階以下のフロアには強い爆風は流れ込んでいないと考えられる。

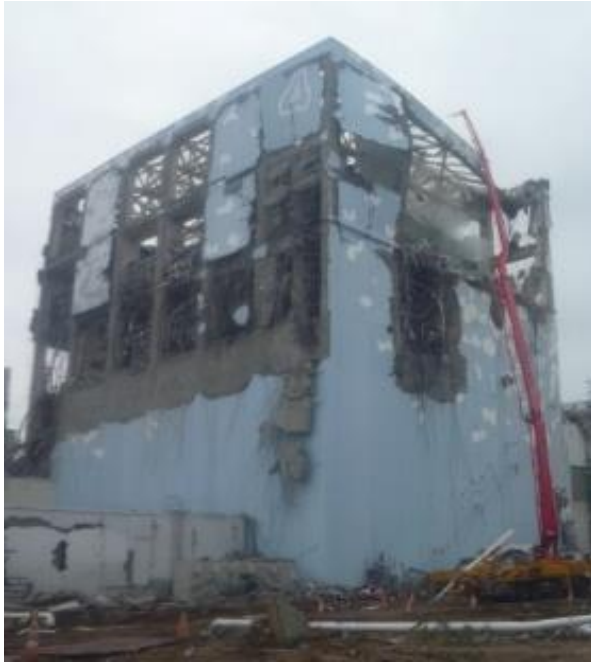
水素爆発後の4号機原子炉建屋

- 4号機では、5階床の鉄筋に上向きの変形があるため、水素爆発によって原子炉建屋4階で主に圧力が発生したと考えられ、その結果、原子炉建屋5階、4階部分だけでなく、3階部分の床面も損傷している。
- 原子炉建屋4階部分が主な圧力の発生箇所となった場合には、階下にも損傷の影響が及ぶことが想定されるが、1号機ではそのような形跡は見られない。

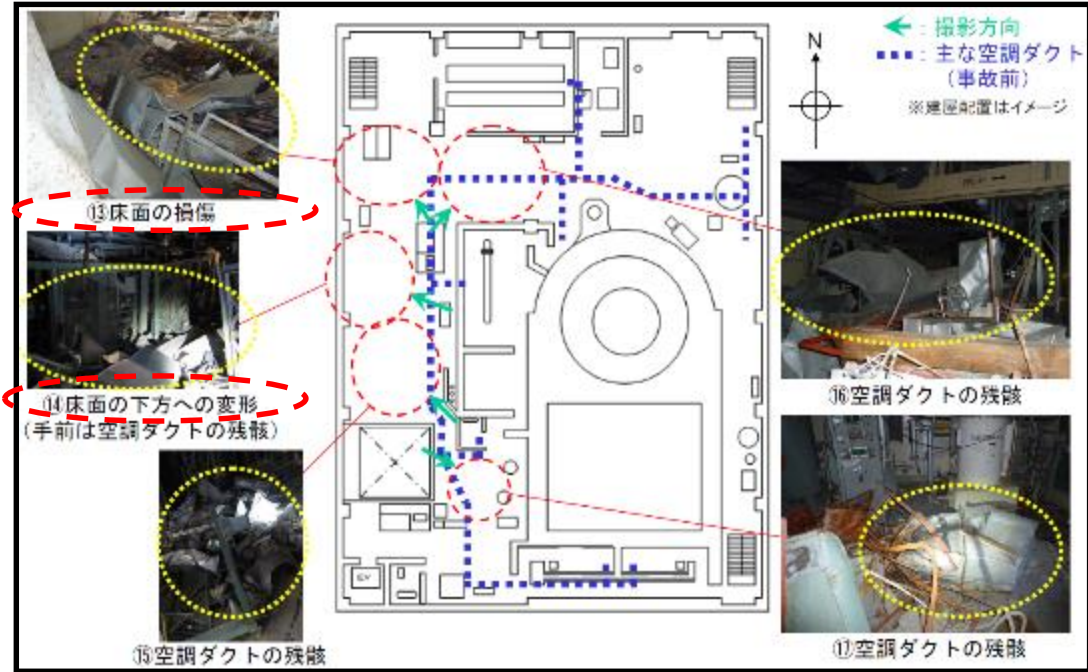
4号機原子炉建屋3階の状況

原子炉建屋5階の床面が上に盛り上がっているのに対し、原子炉建屋4階の床面が押し下げられている。また、原子炉建屋5階の空調吸気口に取り付けられている針金製の網が通常の空気の流れと逆流方向（5階に向かう方向）で張り出している。

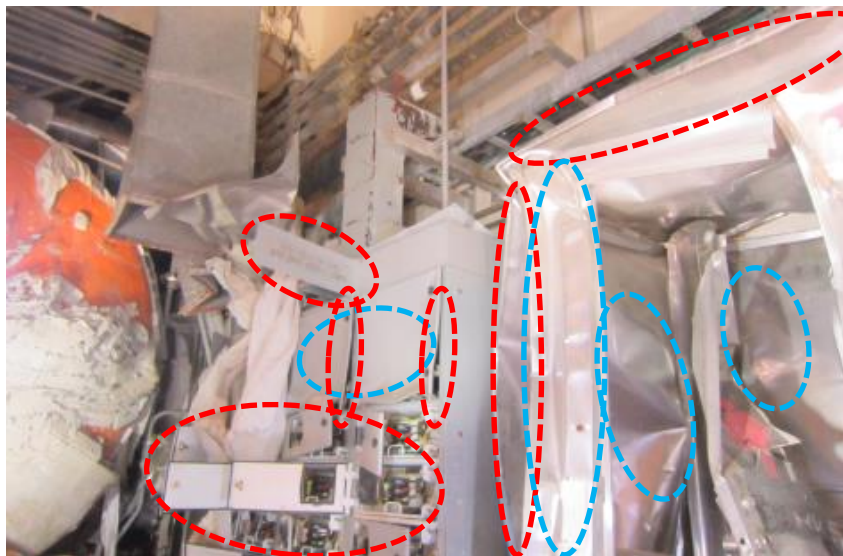
① MCC/仮設トイレの変形

- 換気ダクト、MCC、仮設トイレについては、内側に変形している部分と外側に変形している部分が混在している。
- 建屋内圧力の上昇時と低下時の影響が混在し、このような損傷となっている可能性が考えられる。

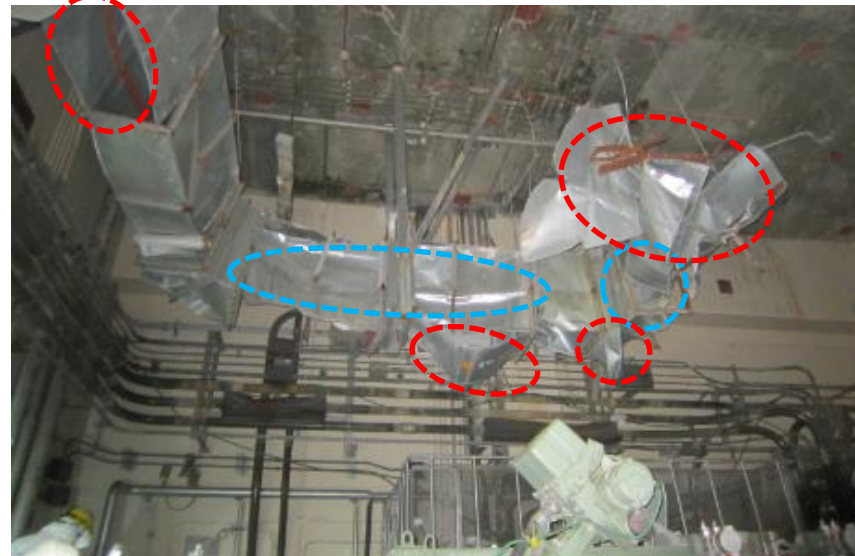
② 換気ダクトの変形
