福島第二原子力発電所4号機主排気ダクトにおける空気漏えい箇所概略図

平成23年7月31日
東京電力株式会社
福島第二原子力発電所

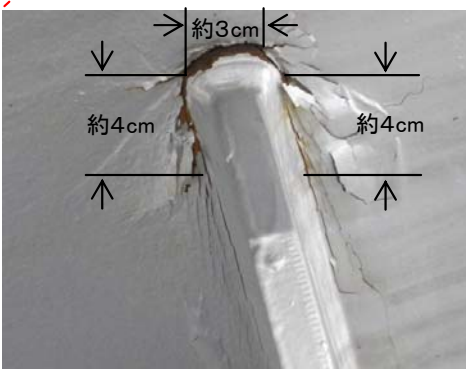
6月7日確認

4号機主排気ダクト支持脚溶接部における空気の漏えい箇所

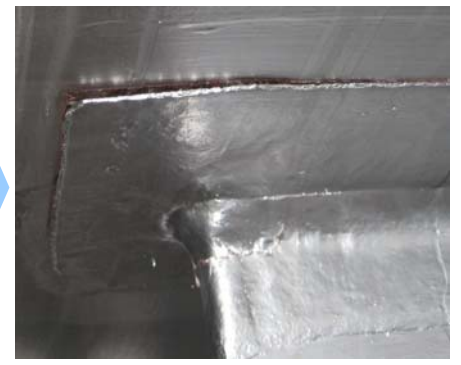
7月31日地震後の状況
