# 福島第一原子力発電所 2号機 ミュオン測定による炉内燃料デブリ位置把握の 進捗状況について(途中経過)

2016年5月26日

東京電力ホールディングス株式会社

## 2号機 ミュオン透過法測定

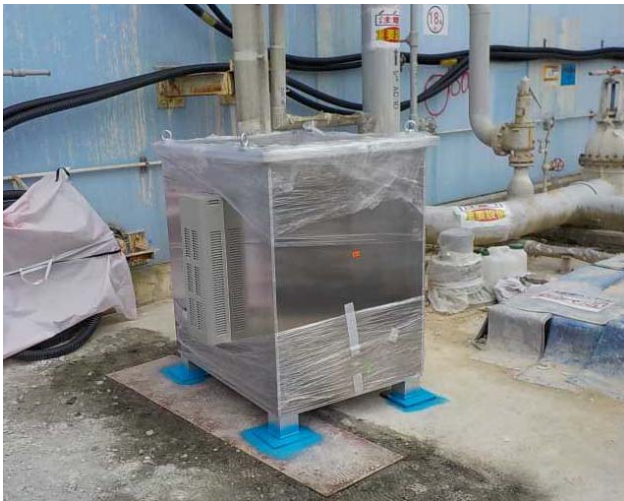
ミュオン測定装置設置（小型装置，約1m×1m×高さ1.3m）

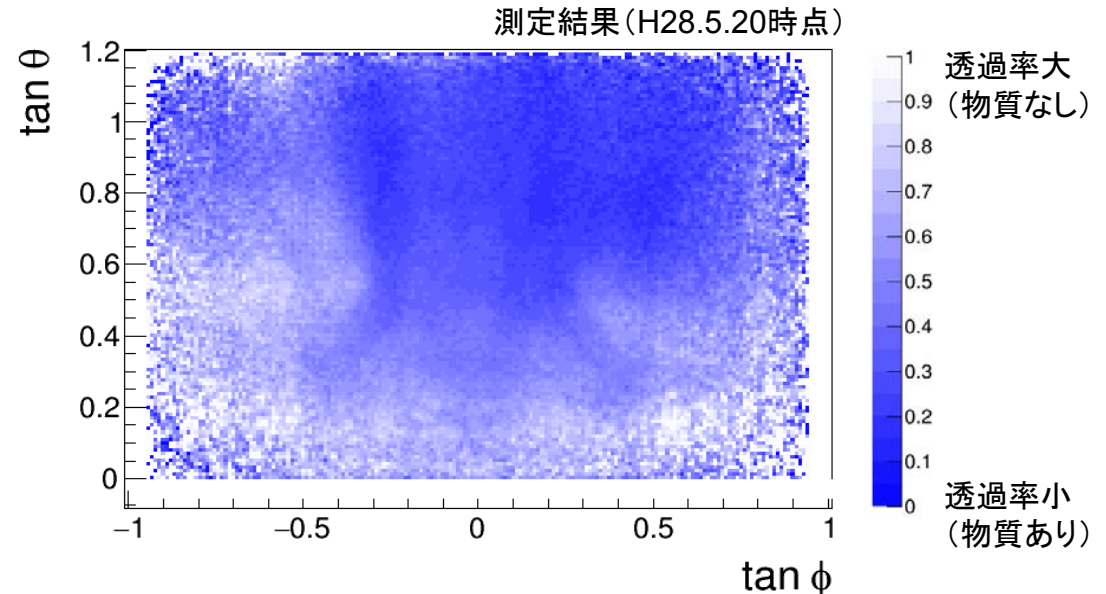
## ミュオン透過率の評価

- 得られた測定データからミュオンの透過率を評価。
  - 透過率大 = 物質が存在しない
  - 透過率小 = 物質が存在する (影が見える)
- 格納容器外周の遮へいコンクリートや使用済み燃料プールなどの構造体の影を確認。順調にデータを得られている。
- 今後、測定の継続によりデータを蓄積し、データの検証・整理を継続する。

- 2号機のミュオン透過法測定では、主要な構造体の影が確認できており、順調にデータを得られている。
  - 格納容器外周の遮へいコンクリートの影を確認。
  - 使用済燃料プールの位置に影を確認。
  - 原子炉圧力容器底部についても測定範囲に入っていることを確認。

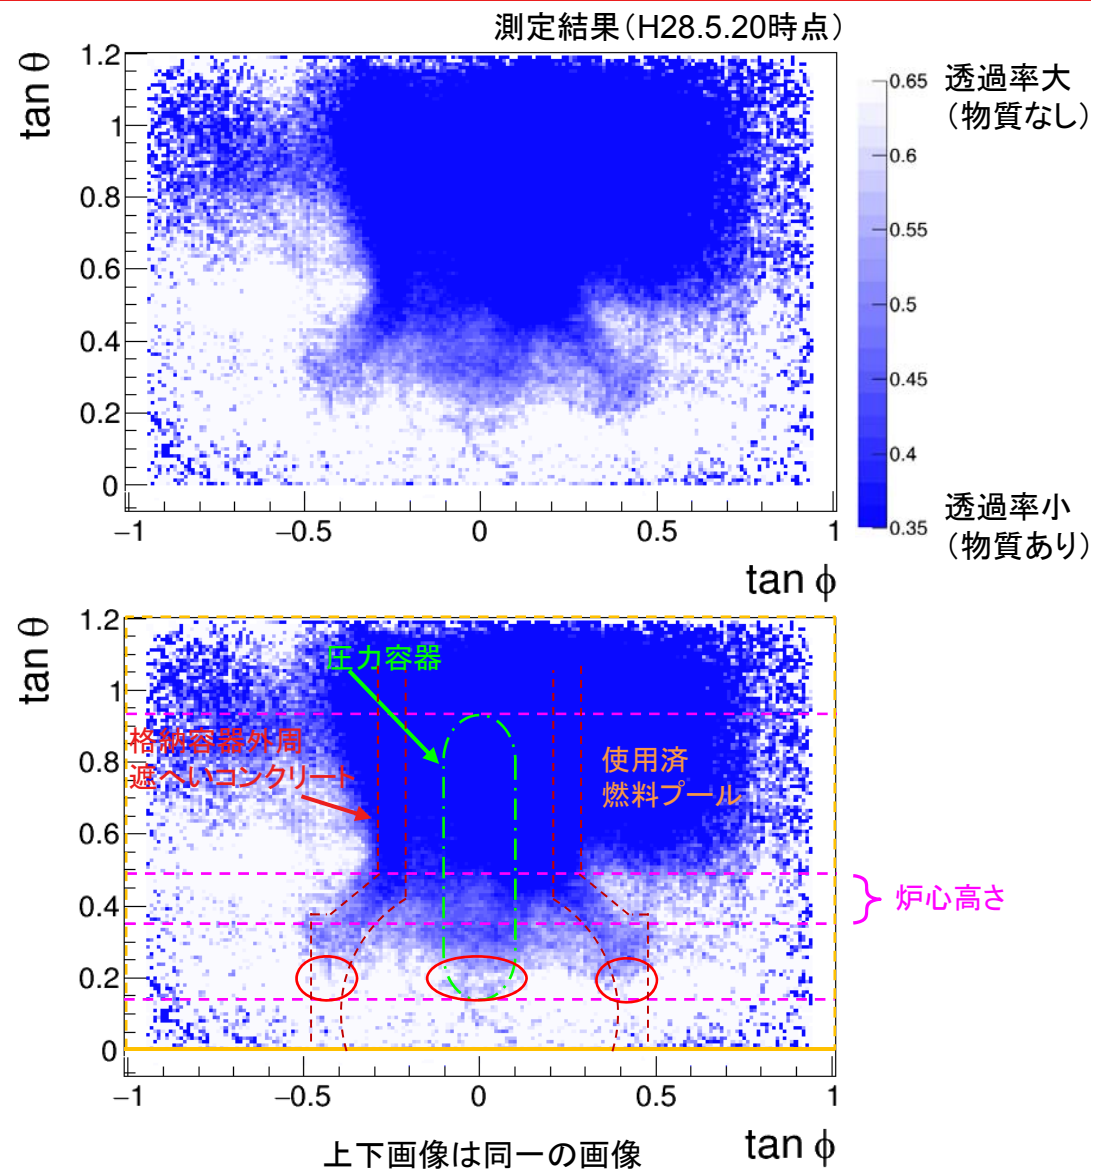
## (参考)測定結果の評価 ～ ミュオン透過率の評価(2)

- 得られた画像をより鮮明に解釈するため、画像のコントラストを調整。(透過率0.35～0.65でカットオフ)

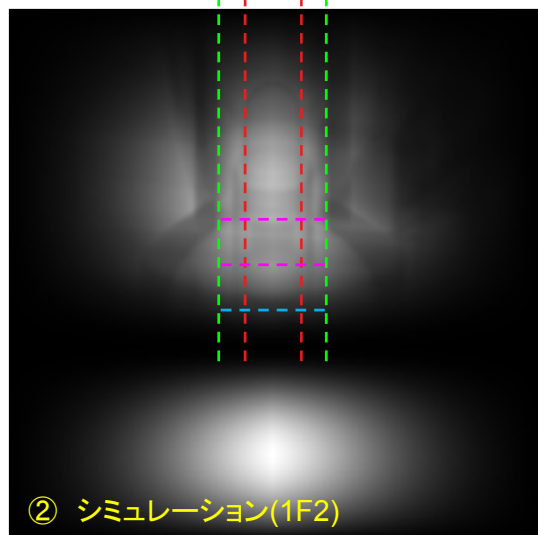
測定結果(H28.5.20時点)

アクセプタンス・フラックス補正  
 ミュオン透過法装置は、中心部が明るく、外周が暗く写る特性がある(右図)。ミュオン透過率の評価では、これを平坦に規格化(補正)している。
