福島第一原子力発電所 2号機 ミュオン測定による炉内燃料デブリ位置把握について

2016年7月28日

東京電力ホールディングス株式会社

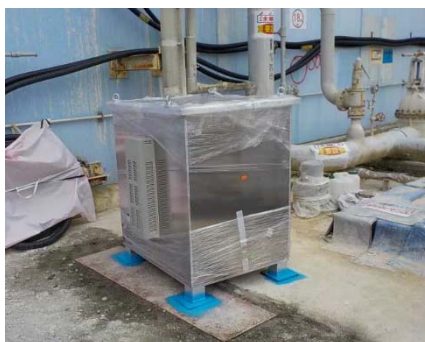
ミュオン測定装置設置
(小型装置, 約1m×1m×高さ1.3m)

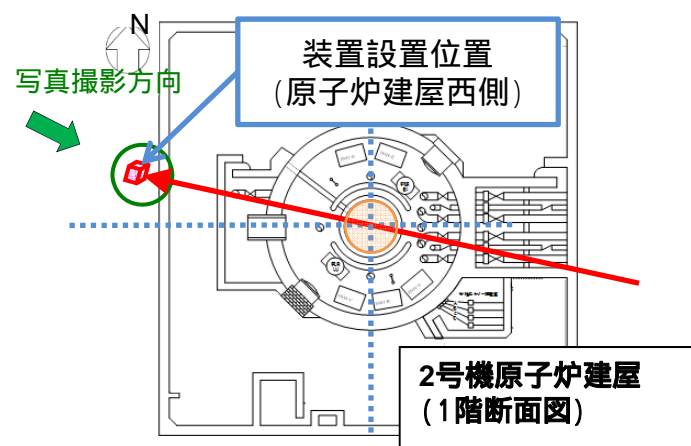
<ミュオン測定装置の計測原理 (イメージ)>

上空から飛来するミュオンを装置内部に配置した2枚のパネル検出器 (プラスチックシンチレータ) で検知し，通過したパネルの座標からミュオンの軌跡を算出。

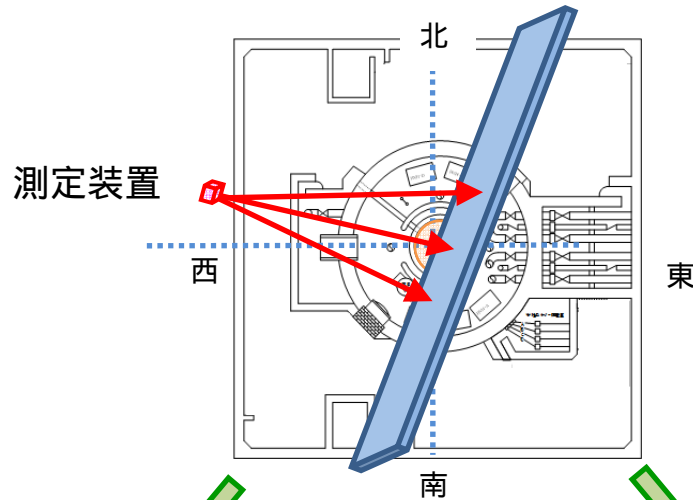
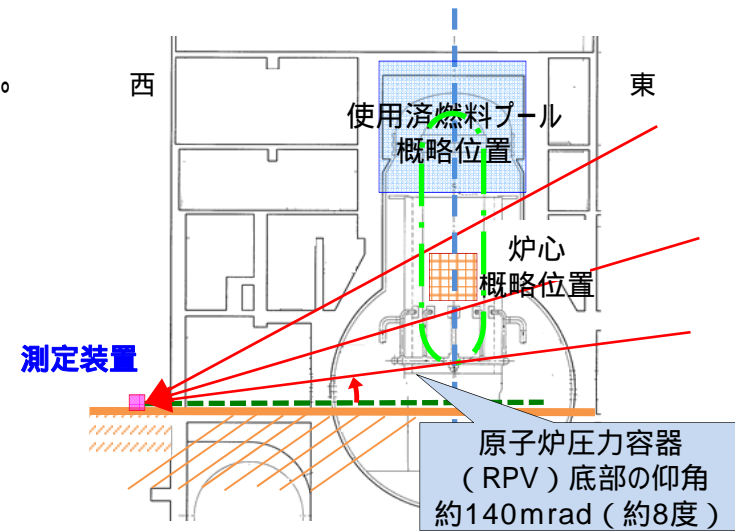
原子炉建屋を透過するミュオンの測定イメージ
(東西断面図)

- 2号機の原子炉建屋を透過するミュオンを測定し、レントゲン写真のように炉心や圧力容器底部の燃料デブリを撮影。
原子炉を通る断面上にイメージを投影

撮影画像のイメージ

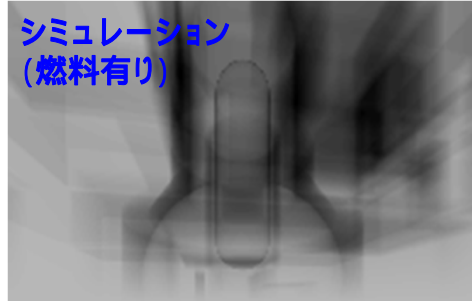
< 解析条件 >
 ・炉心域/圧力容器底部: 燃料有り
 ・SFP内: 満水

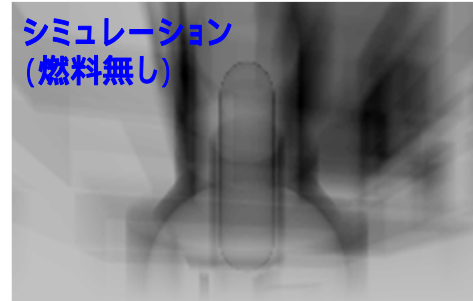
< 解析条件 >
 ・炉心域/圧力容器底部: 燃料無し
 ・SFP内: 満水

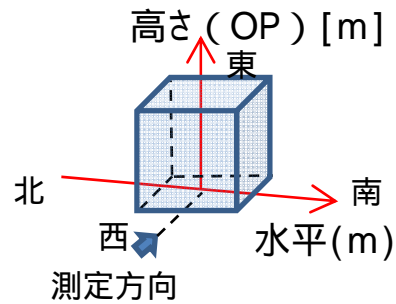
2号機 測定結果（ミュオン透過率、物質質量分布）

- 測定装置で検出したミュオンの数から，原子炉を透過するミュオンの透過率を算出
 - 格納容器外周のコンクリート，使用済燃料プールなど主要な構造物の影を確認。

上下方向のミュオンのエネルギー分布の違いによるミュオン透過率の角度依存性（全体に上の方が色が濃く見える傾向）をふまえ，ミュオン透過率から物質質量の分布（密度長）を評価

- 2号機のミュオン透過法測定では，主要な構造体の影を確認。
 - 格納容器外周の遮へいコンクリートの影を確認。
 - 使用済燃料プールの位置に影を確認。
 - 原子炉建屋の壁や床などの構造物の影を確認。

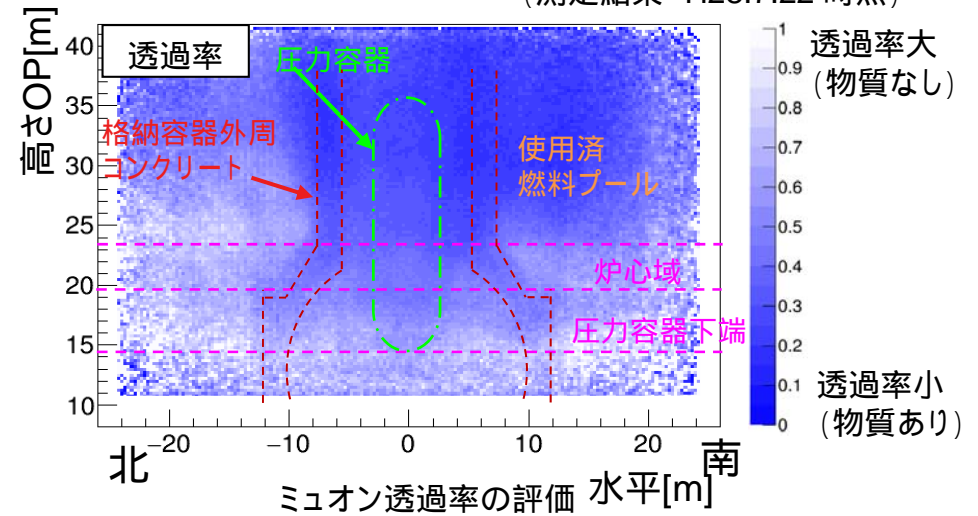
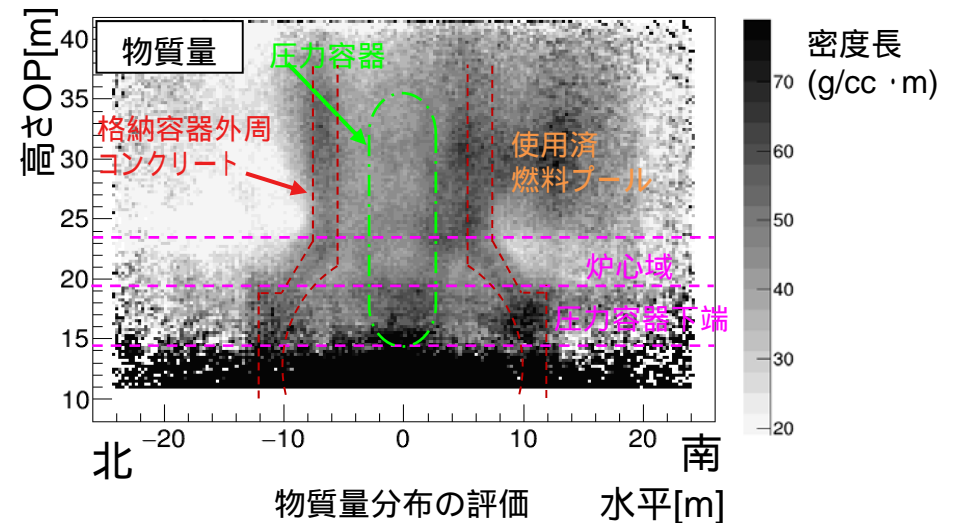
压力容器下部における物質量分布（压力容器底部詳細）

- 圧力容器底部に燃料デブリと思われる高密度物質の影を確認。

圧力容器底部と同等の高さ（OP14.3m付近）の格納容器外周のコンクリートの影が確認されており，有意な影であると考えられる。

- 压力容器底部に燃料デブリと思われる高密度物質の影を確認。

- 得られたデータを評価した結果，圧力容器底部に燃料デブリと考えられる高密度の物質が存在していることを確認。
 - 定量評価からは，燃料デブリの大部分が圧力容器底部に存在していると推定

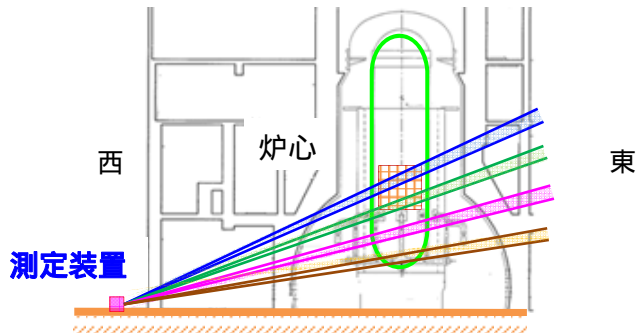
統計的手法による压力容器内の物質量分布評価

- シミュレーションと測定されたミュオン計測数の比較により、压力容器内の物質量の分布を評価。

- シミュレーション評価 (燃料無し)
- シミュレーション評価 (燃料有り, 2g/cc)
- シミュレーション評価 (燃料有り, 6g/cc)
- 測定値を用いた評価

- また，シミュレーションとの比較による評価からは，炉心下部及び炉心外周域にも燃料と思われる高密度の物質が若干存在している可能性。
(ただし，評価には原子炉建屋の構造体の影響などによる不確かさが残る。)

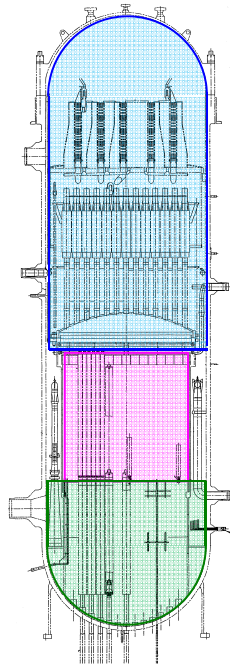
< 定量評価結果 >

- ミュオン測定結果から圧力容器内の物質量を定量評価
 - 2次元的な測定情報から，原子炉建屋の構造の影響などを考慮し，圧力容器内に存在する物質量を評価

評価結果 [ton]		(参考) 事故前の物質量 [ton]
炉心域 (シュラウド内)	約20 ~ 50	評価結果の 不確かさ ~ 数十トン程度	約160 (燃料集合体) 約15 (制御棒)
圧力容器底部	約160		約35 (構造物) 水の影響は非考慮
合計 (+)	約180 ~ 210		約210
(参考) 圧力容器上部	約70 ~ 100		約80 (構造物)

- 定量評価の結果から，燃料デブリの大部分は圧力容器底部に存在していると推定

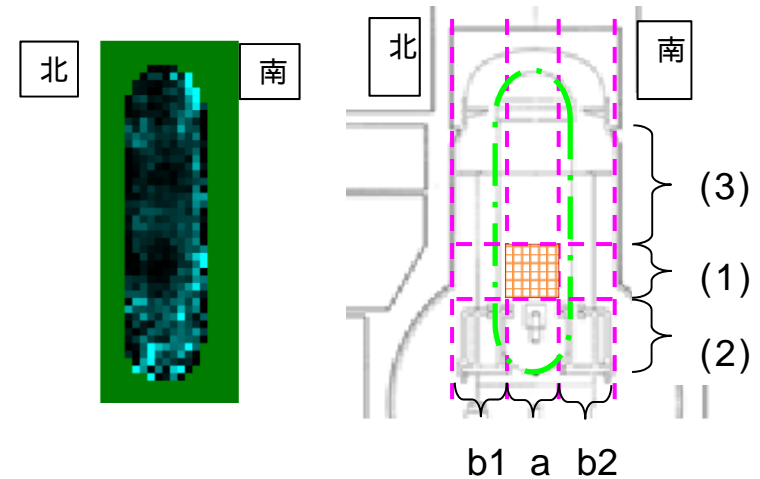
手法	シミュレーションとの比較による物質量の評価
手法	測定値を用いた近似的評価
燃料が存在すると想定される領域(a)の物質量と燃料が存在しない領域(b1 ¹)の物質量の差分から炉内の物質量を評価

シミュレーションとの比較による物質量の評価

測定値を用いた近似的評価

手法 による評価結果 [ton]			手法 による評価結果 [ton]		
		評価誤差			評価誤差	
		統計誤差	系統誤差		統計誤差	系統誤差
(1) 炉心域 (シュラウド内)	49.0 ²	±4.7	±32.7	17	±4	±17
(2) 圧力容器底部	159.2	±9.4	±50.8	161	±10	±52
(3) 圧力容器上部	95.5	±5.8	±28.8	73	±4	±29

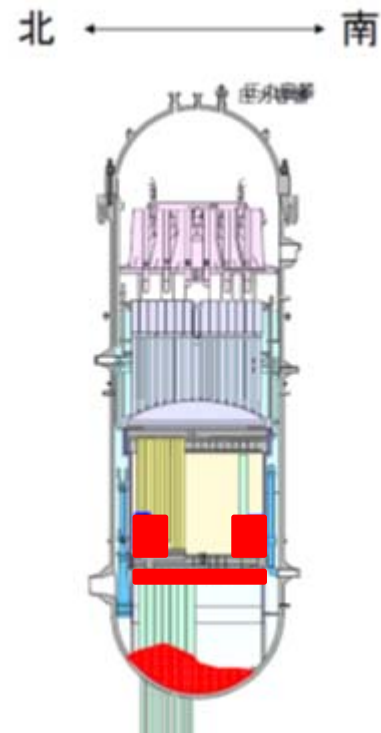
RPV内燃料デブリ分布
(イメージ)

(参考) 2号機ミュオン透過法測定の結果から推定される燃料デブリ分布 (イメージ)

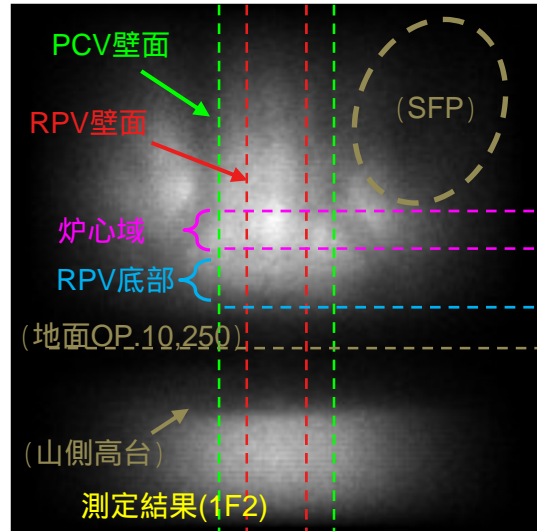
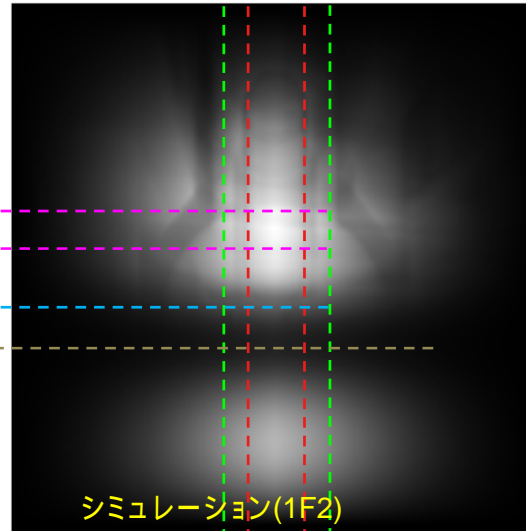
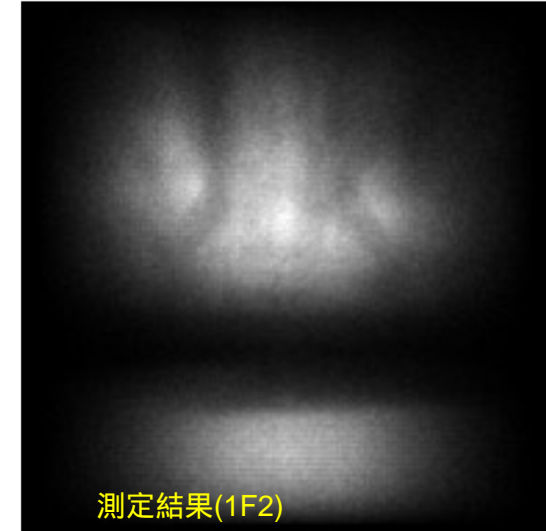
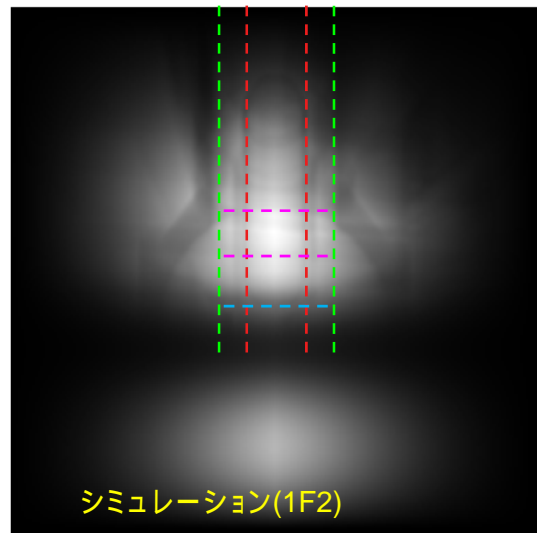
(参考) ミュオン測定結果 (補正 前)

測定結果 (H28.7.22時点)

アクセプタンス・フラックス補正
ミュオン透過法装置は、中心部分のミュオンの計測数が多くなる特性があり、画像として中心部が明るく、外周が暗く写る(右図)。ミュオン透過率の評価では、これを補正している。
