事故検証課題別ディスカッション 「地震動による重要機器の影響」 1号機水素爆発解析について

2017年2月

1. はじめに

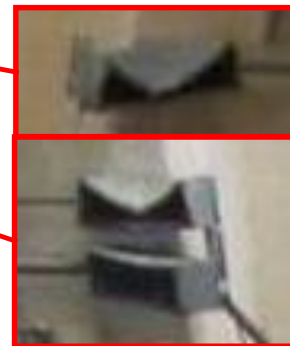
⑤ ハンドレールの損壊

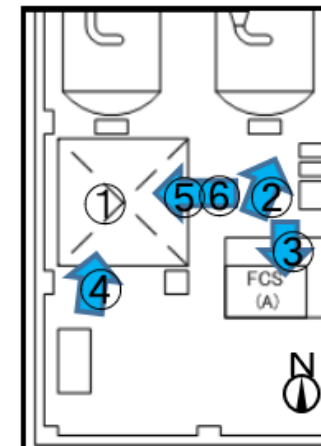
⑥ プルボックスの変形

- 上記のうち、プルボックスは下向きの爆風によって損傷したと考えられる（次頁参照）。

- プルボックスの損傷要因の推定
 - 写真①②のプルボックスは機器ハッチの開口部に隣接して設置されているのに対し、写真③のプルボックスは機器ハッチの開口部に対して柱の陰に設置されている。
 - プルボックスはすべて下向きに変形しているが、柱の影になっているプルボックスの変形は他のプルボックスの変形と比較して小さい。
 - 仮に圧力差による変形であれば、このような変形量の違いは生じにくいと考えられるため、爆風による変形と考えられる。
 - 柱によって爆風の勢いが弱められ、他のプルボックスと比較して下向きの変形が小さくなったと考えられる。
- ➔ 4階機器ハッチ周辺に下向きの爆風が生じたと考えられる。

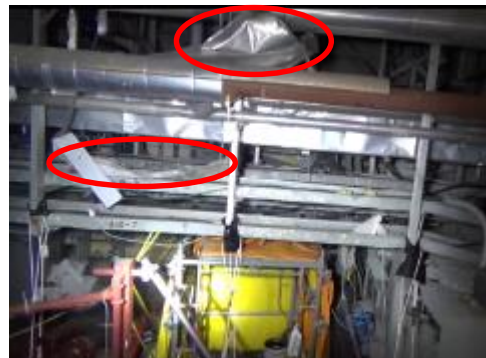
① 3階機器ハッチ北側

3階以下の機器ハッチ周辺の状況（○は薄い構造物に変形している箇所）

- 比較的薄い構造物の変形は見られるものの、その他の構造物の損傷はほとんど見られず、強い爆風が流れ込んだ形跡は見られない。

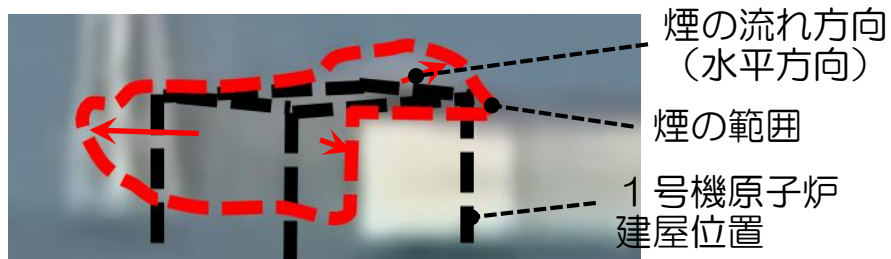
5階側壁損傷時の煙の様子

- 水素爆発時、5階側壁損傷時は横向き、その直後に上向きの煙の流れが見られる。
- 全てのケースで、これに対応する上向きの爆風が発生しているものの、
 - ケース①、及び、ケース④：横向きの流れに遅れて、高速の上向きの流れが発生（実際と同じ傾向）
 - ケース②：横向きと上向きの流れが同時に発生
 - ケース③：5階側壁損傷直後と、4階の水素に着火した後の2回に分けて上向きの流れが発生

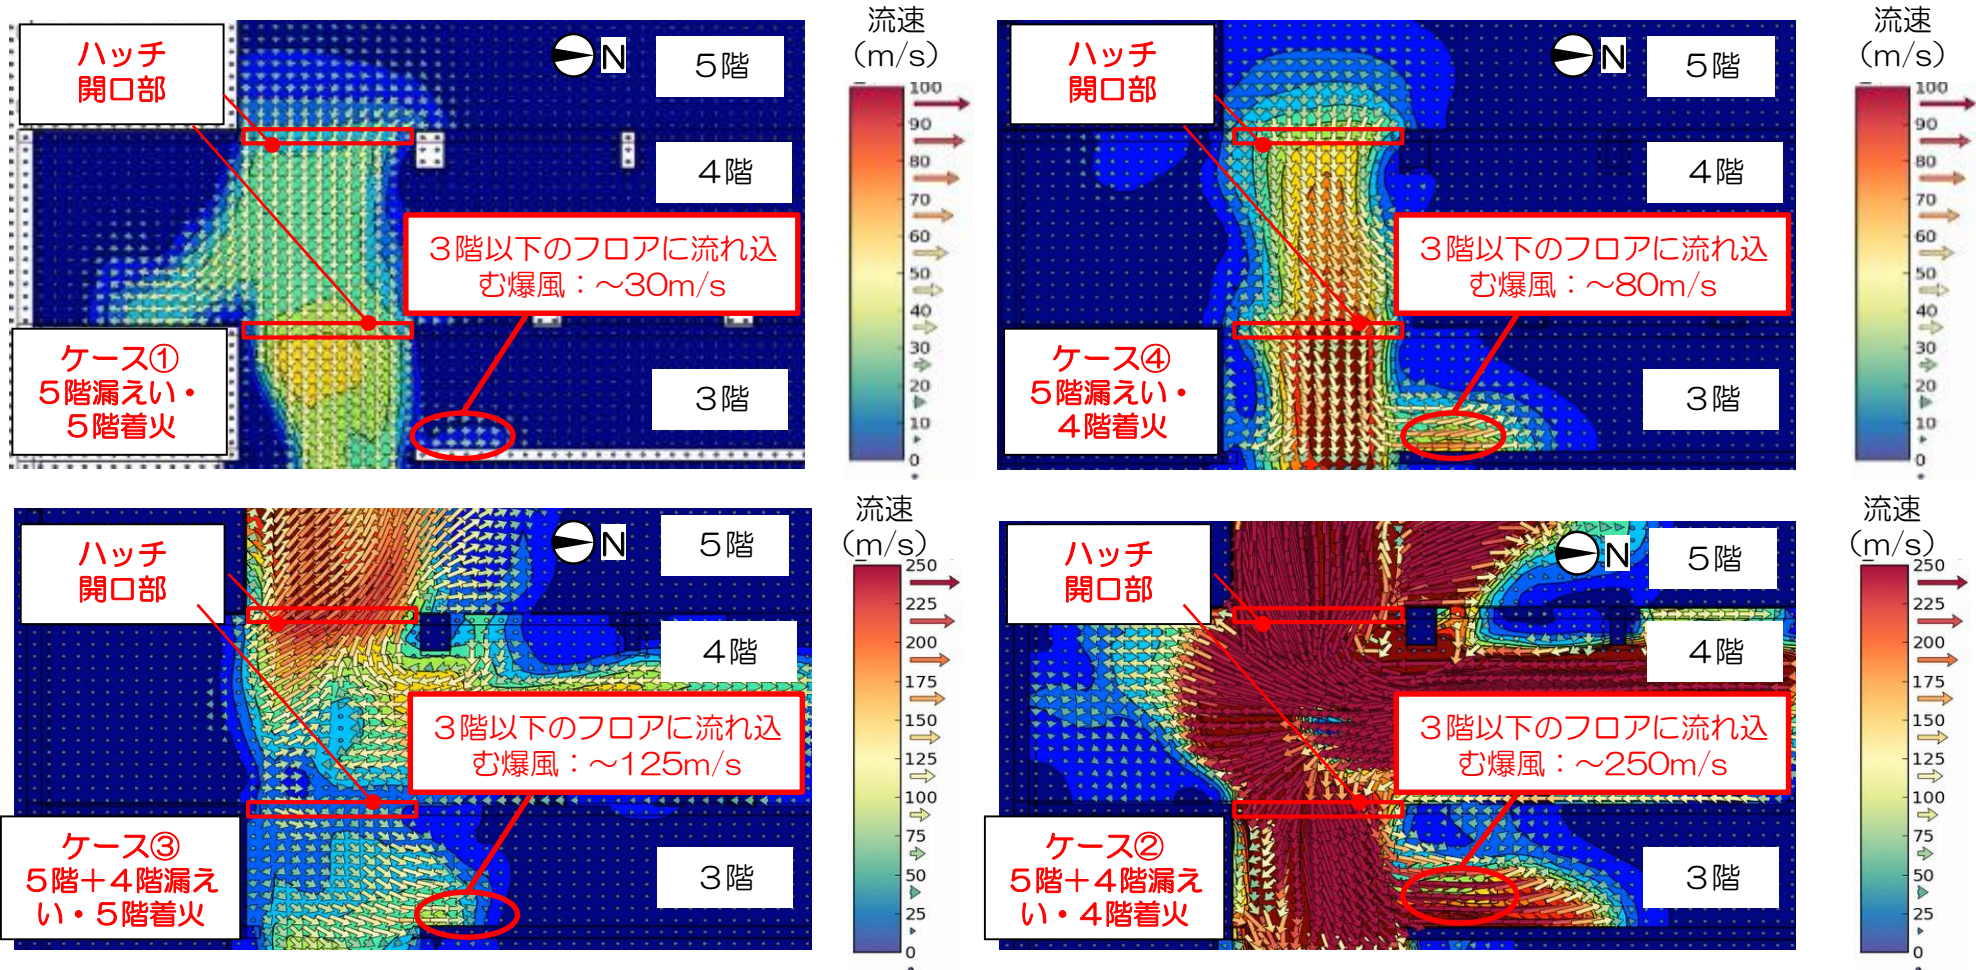
- 3階以下のフロアに流れ込む爆風の最大速度（機器ハッチ付近・垂直断面の流速ベクトル）

➡ ケース②、及び、ケース③（IC配管からの漏えいを仮定したケース）では、3階以下のフロアに流れ込む爆風の最大速度が125m/s~250m/s程度と非常に大きくなっている。

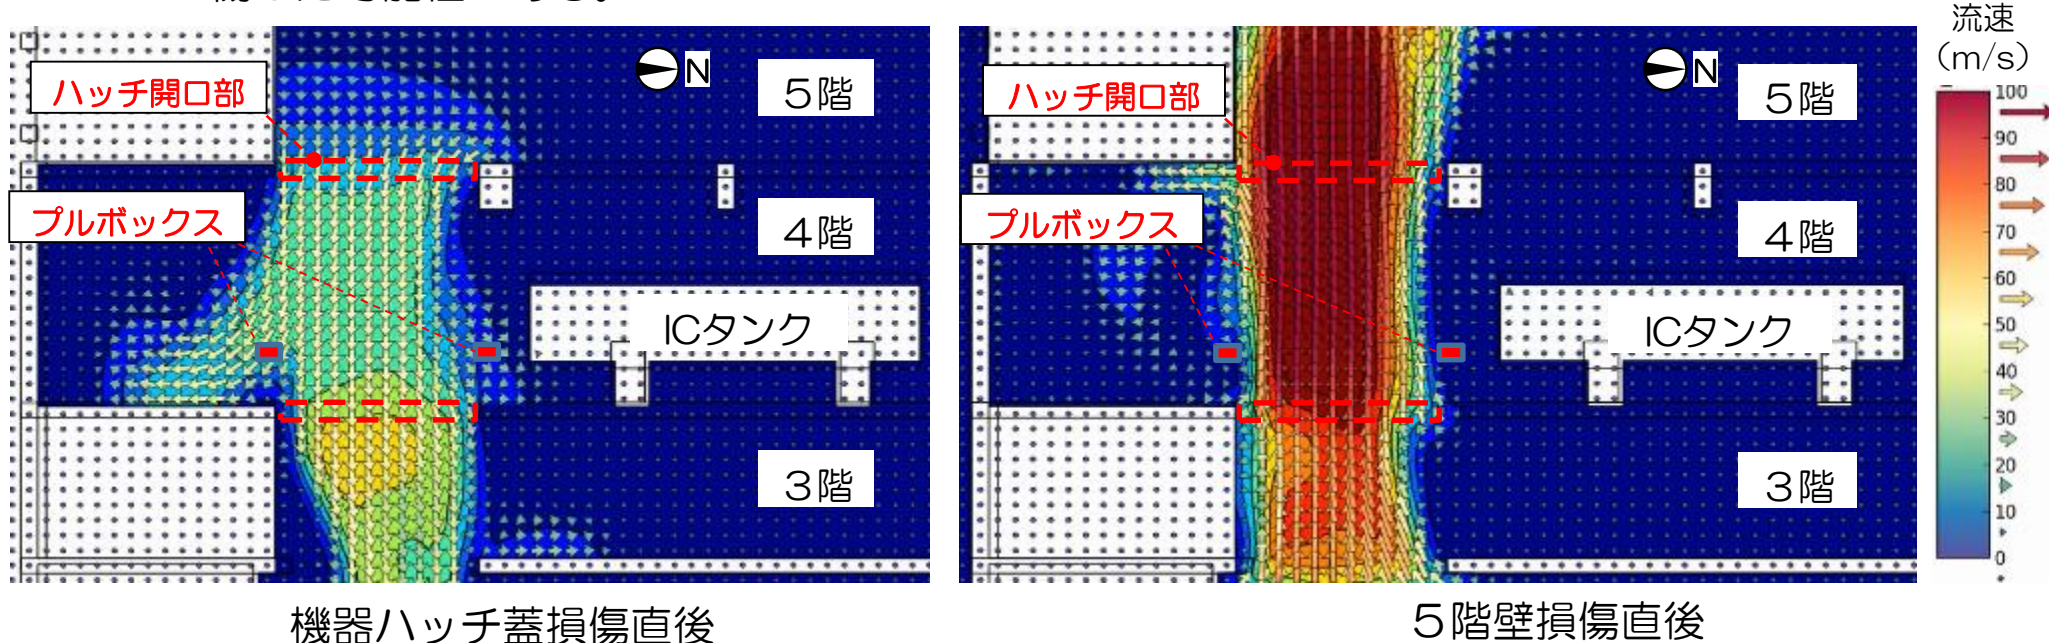
機器ハッチ付近（西側壁）のプルボックス位置（垂直断面）における爆風の速度分布（ケース①）

- プルボックス・ハンドレール周辺の流れについて（ケース①：5階漏えい・5階着火※）
 - 機器ハッチ蓋損傷直後の下向きの爆風はハッチの外側にも流れ込んでおり、壁付近のプルボックスに爆風が衝突している。これにより、プルボックスは下向きに変形した可能性がある。一方、5階壁破損後の上向きの流れは、ハッチ部分を通り過ぎていたため、ハッチの外側のプルボックスは流れの影響を受けにくく、上向きには変形しなかった可能性がある。
 - ハンドレールは機器ハッチ蓋損傷後、あるいは5階側壁損傷後のいずれかの爆風によって損傷した可能性がある。

※ケース④（5階漏えい・4階着火ケース）はケース①と爆発の進展が類似しており、ケース①よりもやや爆風の速度が大きく、ケース①と同様に上向きの流れがプルボックス位置に衝突している様子も見られない。

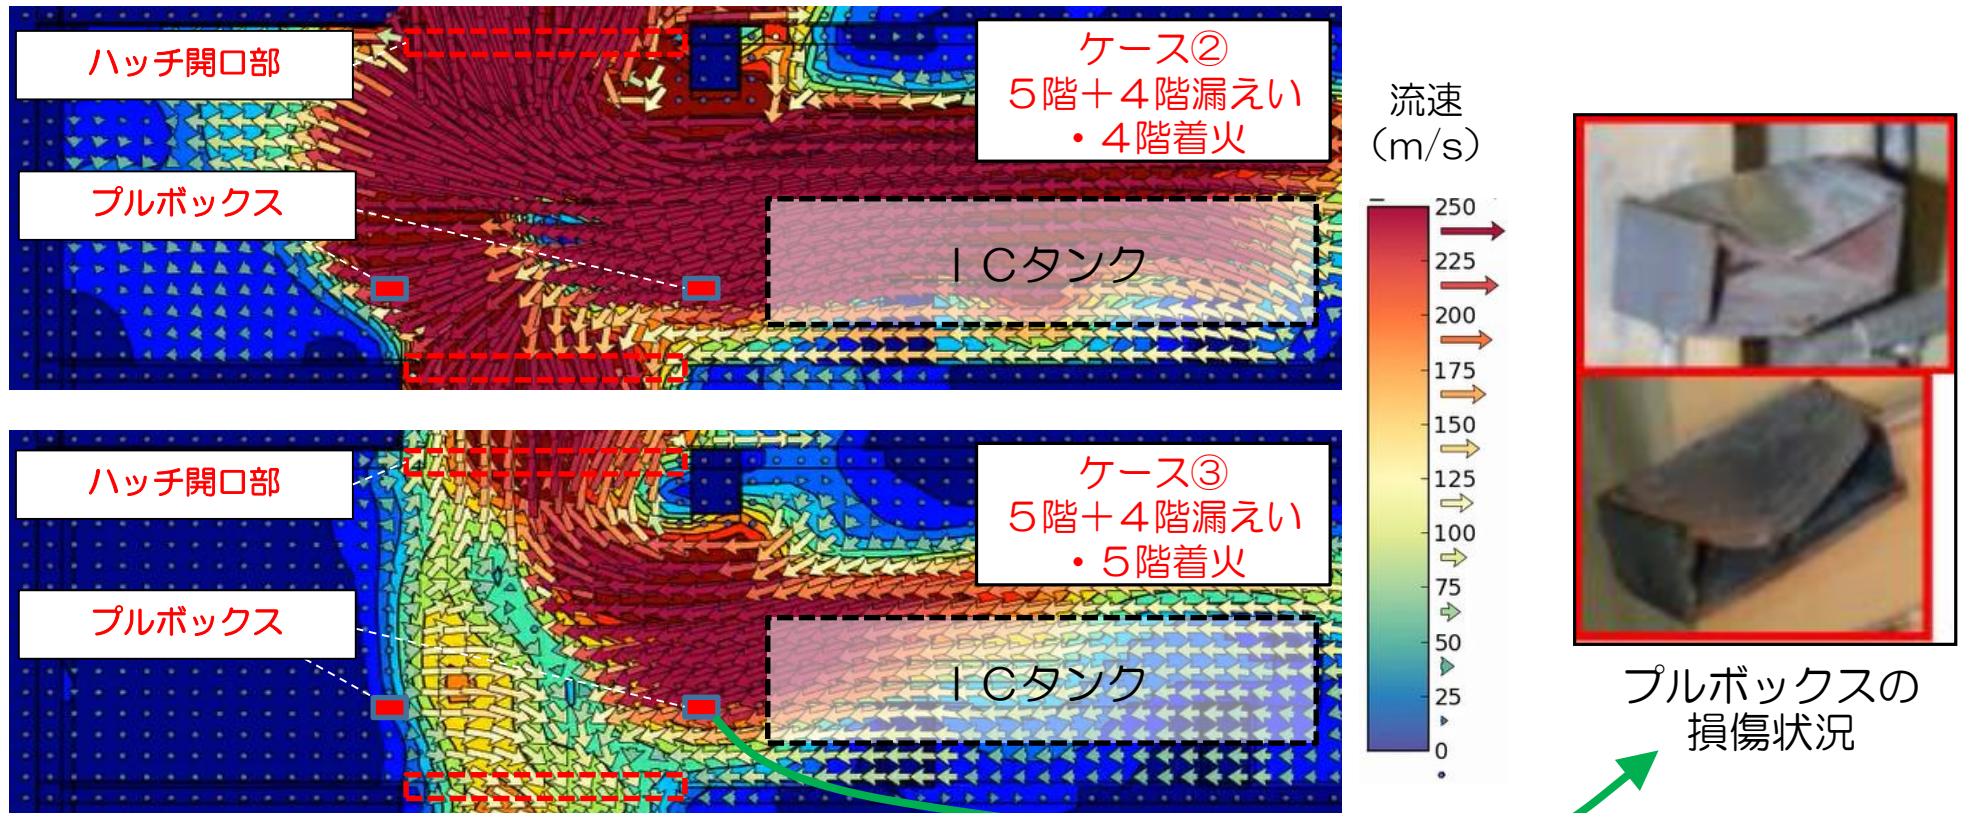
プルボックス位置における爆風の最大速度

- プルボックス・ハンドレール周辺の流れについて（ケース②、ケース③）
 - 4階の高濃度の水素に着火した後、プルボックス位置に横向き強い爆風が衝突している。
 - 一方、プルボックスの損傷状況を見ると、横向き強い爆風を受けた形跡は見られない。

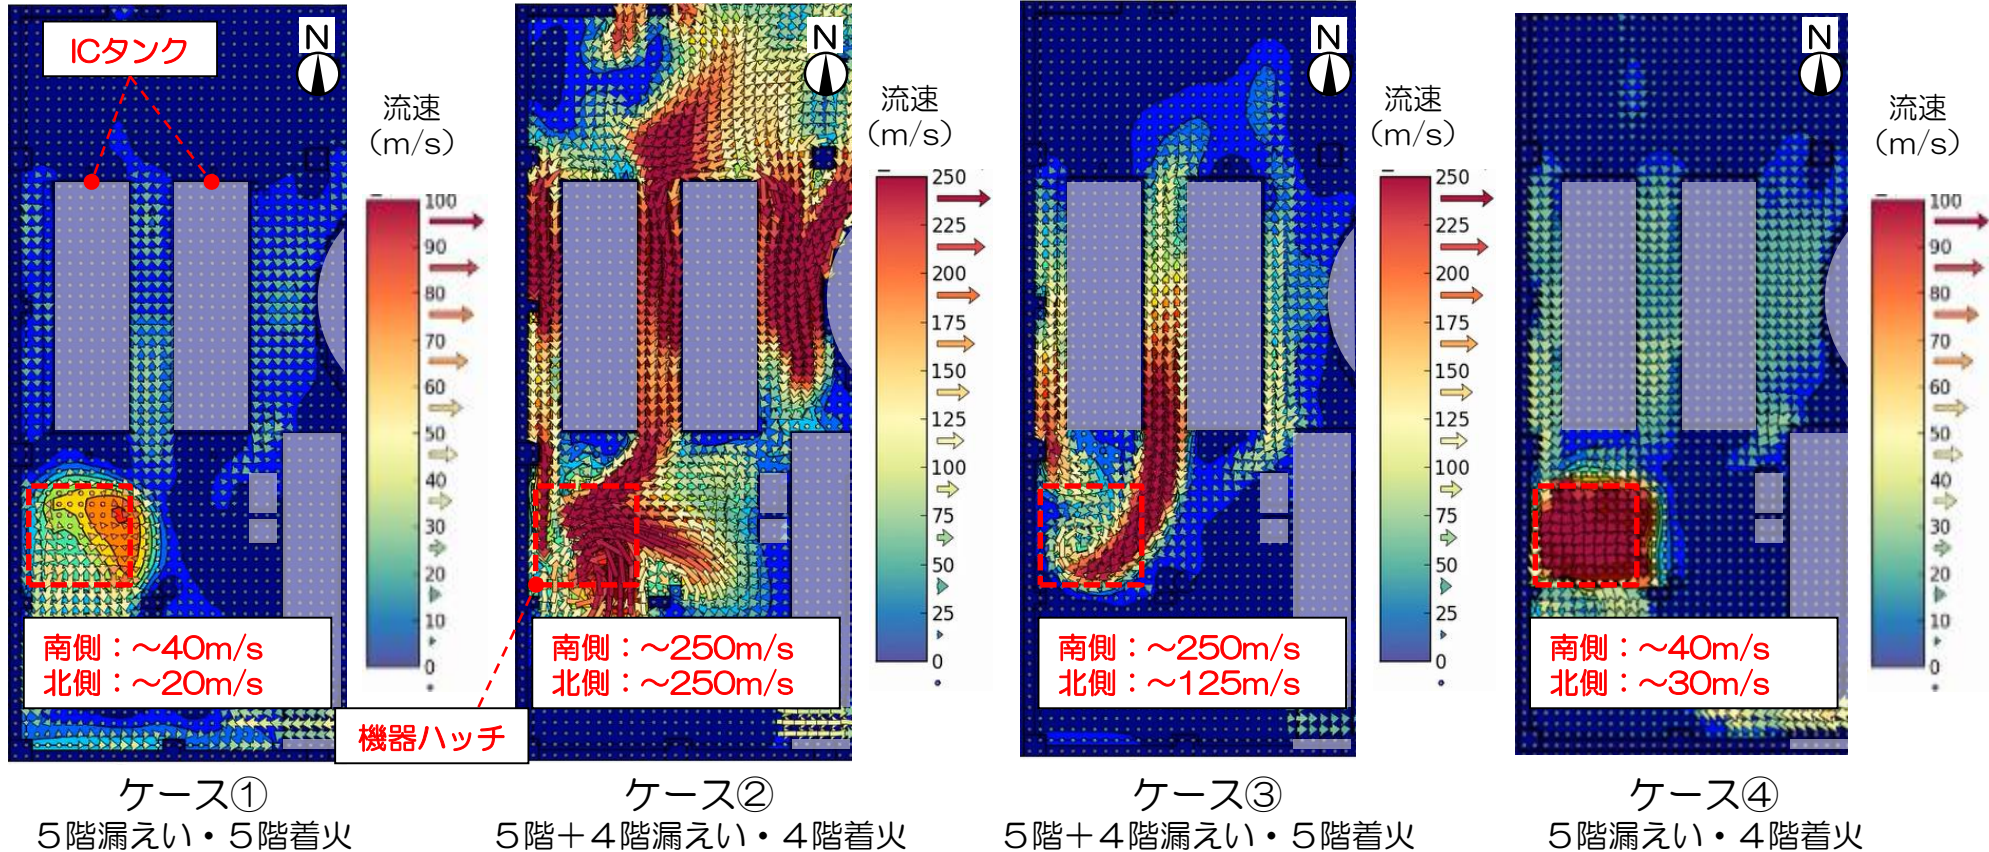
● ICタンク中央位置（水平断面）における爆風の最大速度

- ケース②、及び、ケース③：ICタンク南側、北側ともに、爆風の最大速度が125m/s～250m/s程度と非常に大きくなっている。
- ケース①、及び、ケース④：ICタンク南側の爆風によって保温材カバーが剥離するかは断定できないものの、ICタンク北側の爆風の速度は南側と比較して小さい。これは南側と北側の保温材カバーの損傷状況が異なっている状況と一致する。

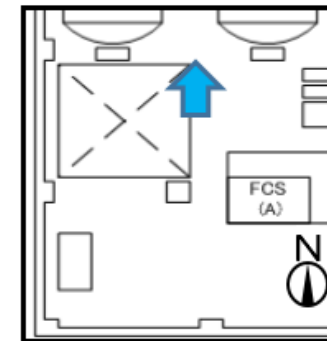
4階平面図
(機器ハッチ周辺)

- ICタンクの保温材の剥がれについて
 - ICタンク南側に、保温材カバーや保温材がタンク近くに残留しているものがある。
 - 仮に、非常に強い爆風が生じた場合には、剥がれた保温材や保温材カバーは風圧によって相応の距離を移動すると考えられるが、現状はそうになっていないものがあることから、爆風の速度は比較的小さかった可能性がある。

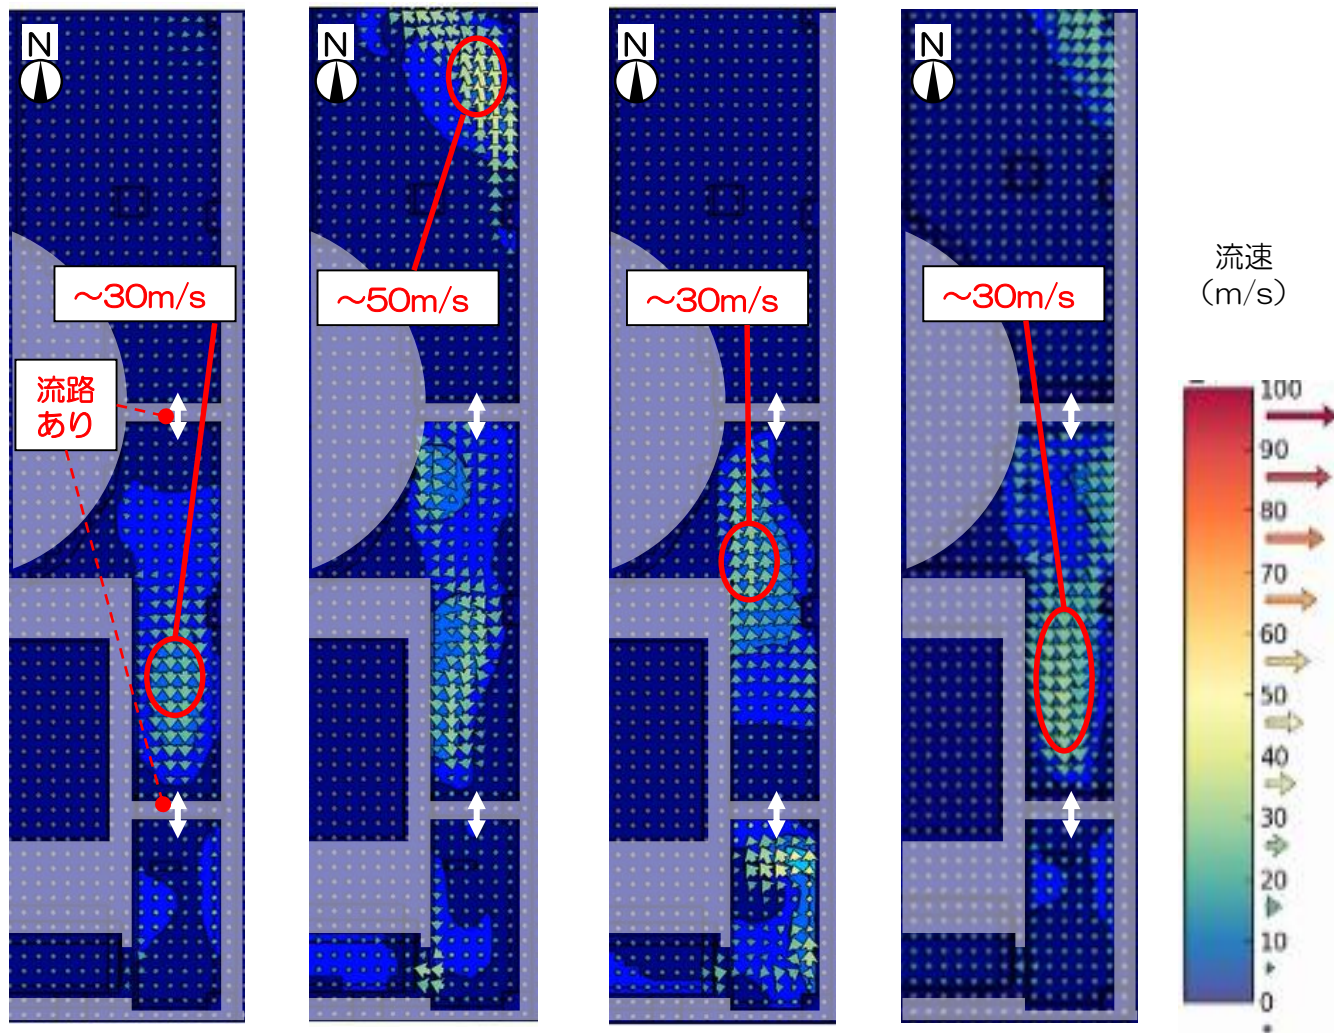
● 4階東側における爆風の最大速度

- 4階東側では、流路となる開口部が比較的狭いため、西側と比較して発生する爆風の最大速度は小さくなる。
- ケース②において50m/s程度の爆風が発生しているものの、それ以外のケースでは概ね30m/s以下となっている。
- 爆風の速度が比較的小さかったため、東側の損傷が小さくなった可能性が考えられる。

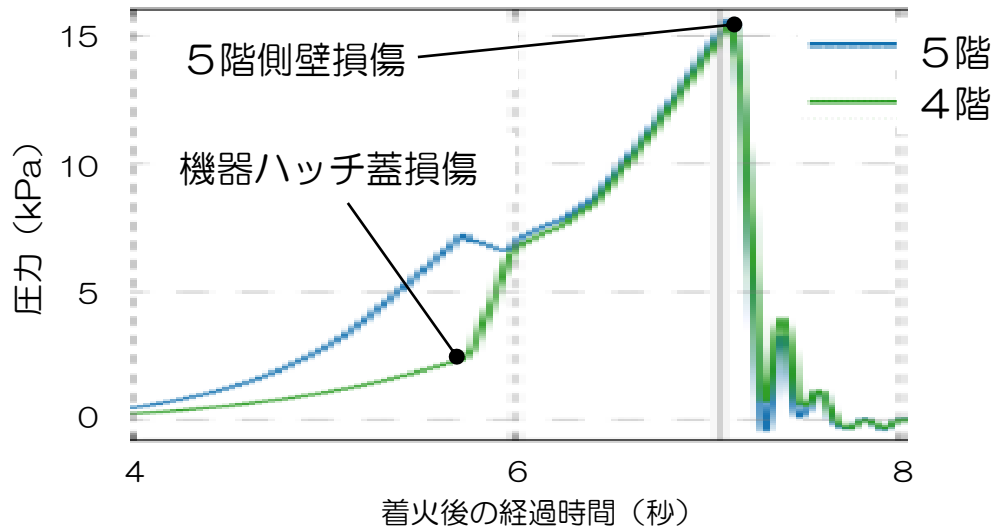
機器ハッチ近傍の圧力挙動
(ケース①：5階漏えい・5階着火)

- 5階の圧力上昇に伴い、4階の圧力も上昇する。
 - 特に、機器ハッチ蓋損傷時には、4階の圧力がほぼ機器ハッチ蓋損傷圧力の分だけ瞬時に上昇する。
- 5階側壁損傷時には、4階の圧力が高圧から瞬時に大気圧近傍まで低下する。
- これらの圧力変動により、機器ハッチ周辺の構造物が損傷した可能性がある。

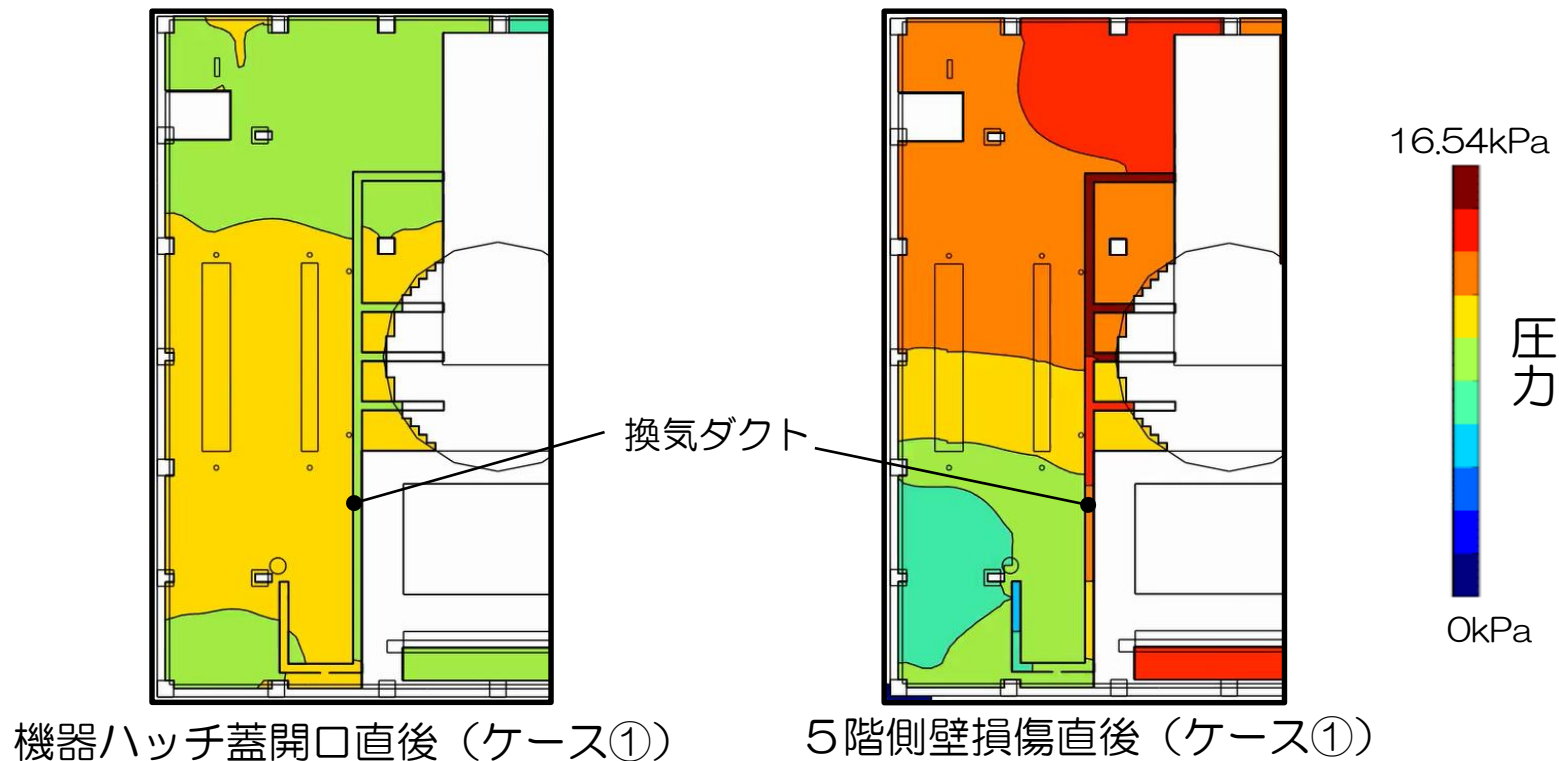
- 4階換気ダクト高さの圧力分布（水平断面）

- 爆発の進展の各時点において、換気ダクト内外で圧力差が発生している。
 - 建屋空間の圧力が急速に上昇、下降するタイミングで、ダクト内の圧力変化が追いつかず、空間よりも低く、あるいは高くなっている。
- 換気ダクト以外の中空の構造物においても、このような構造物内外の圧力差が生じうると考えられる。

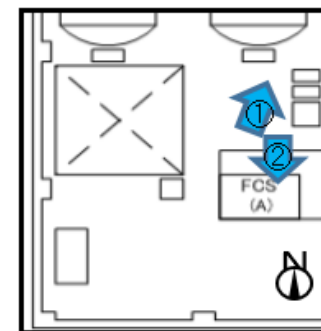
4階平面図
(機器ハッチ周辺)

- 換気ダクト、MCC、仮設トイレについては、内側に変形している部分と外側に変形している部分が混在している。
- 建屋内圧力の上昇時と低下時の影響が混在し、このような損傷となっている可能性が考えられる。

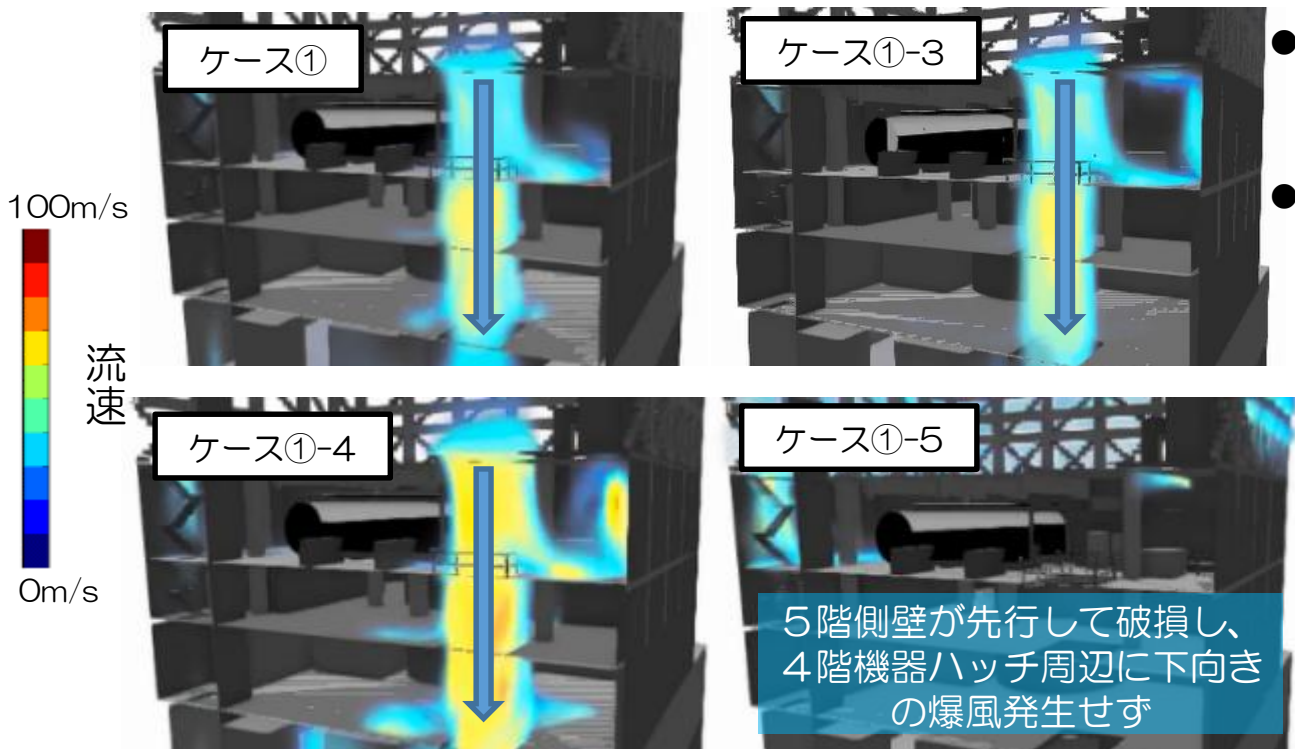
下向きの爆風の速度分布

- ケース①、①-3、①-4では5階側壁破損までに機器ハッチが開口。開口条件によらず爆風の特徴は類似
- ケース①-5では5階側壁破損までに機器ハッチが開口せず、下向きの爆風が発生しない
 - 開口しないのは、5階とともに4階も徐々に圧力上昇するため、5階側壁破損までに圧力差が設定値に達しないため
 - ただし、設定した圧力差は機器ハッチ蓋の許容積載荷重※の約190倍に相当するため、開口しないことは考えにくい

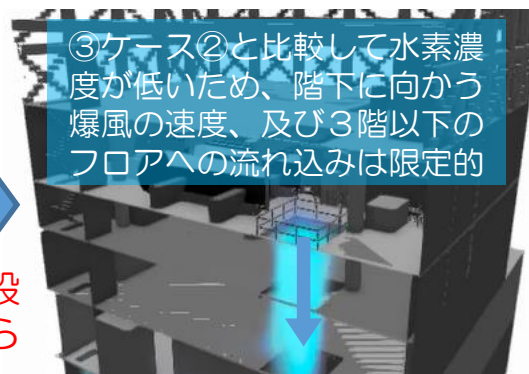
③ ケース②と比較して水素濃度が低いため、階下に向かう爆風の速度、及び3階以下のフロアへの流れ込みは限定的

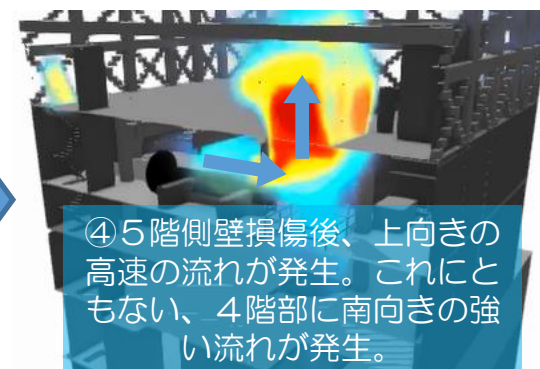
④ 5階側壁損傷後、上向き的高速の流れが発生。これとともに、4階部に南向きの強い流れが発生。

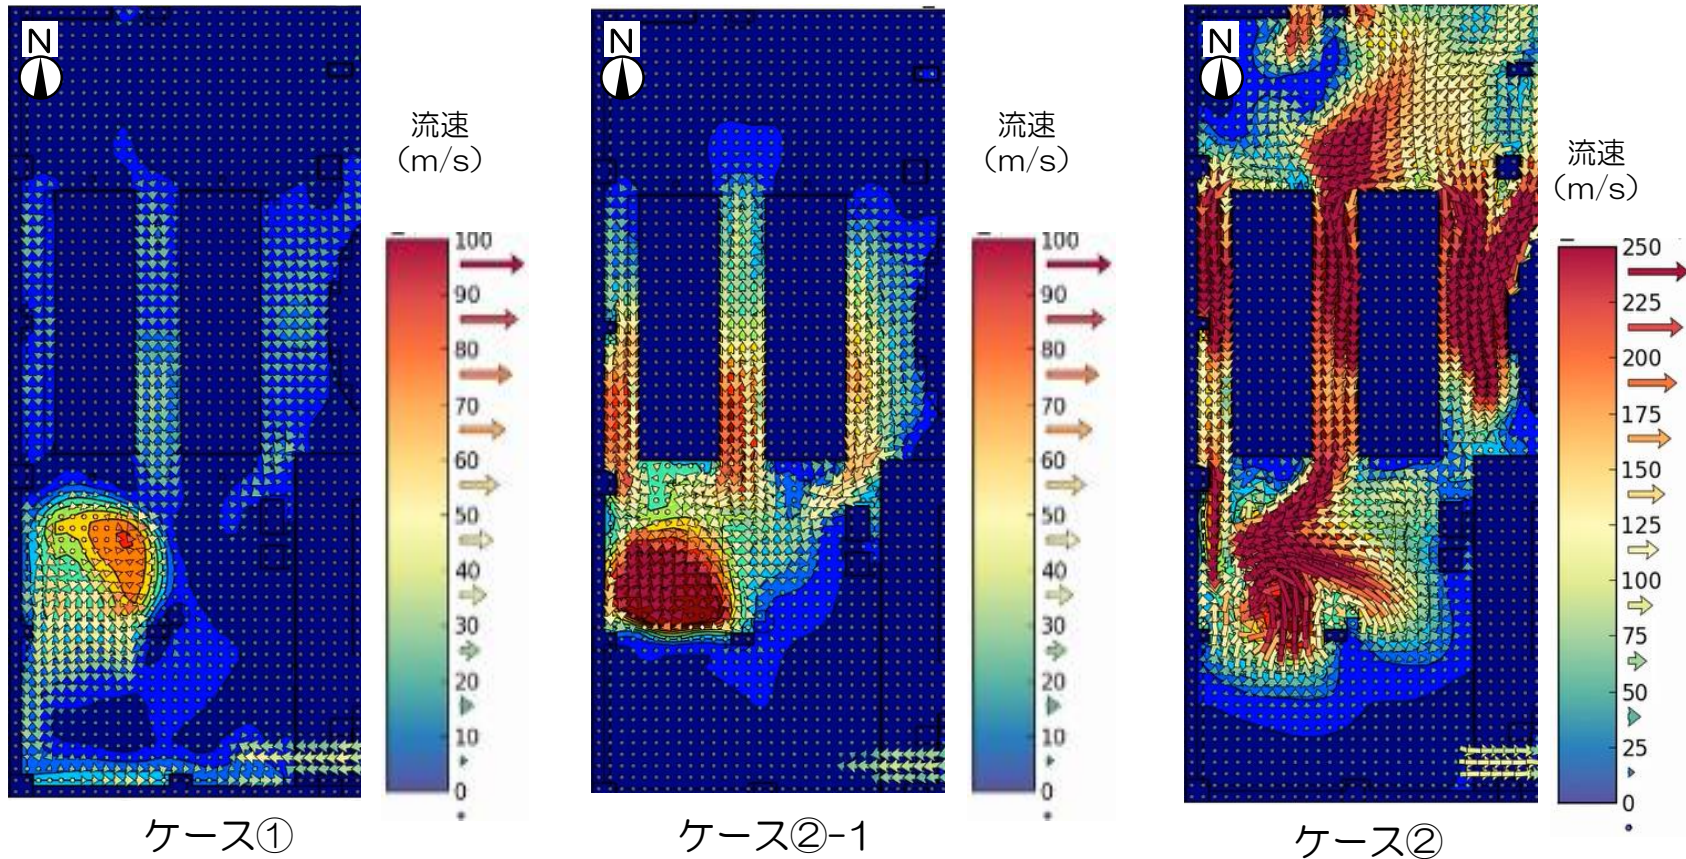
- 4階ICタンク周辺の爆風の最大速度

- ケース②-1では、ケース①に比べて4階の圧力が比較的高いため、5階側壁損傷時のICタンク周辺の爆風の最大速度が100m/s程度と大きくなっている。
- ケース②-1 は水素分布の相違による傾向を見るため、仮想的に均一に近い水素濃度分布を設定したものであるため、4階で漏えいがある場合には、これよりも局所的な水素分布が高くなるため、爆風の速度はより大きくなると考えられる。
